## Terremoto 2010

### Fotografías

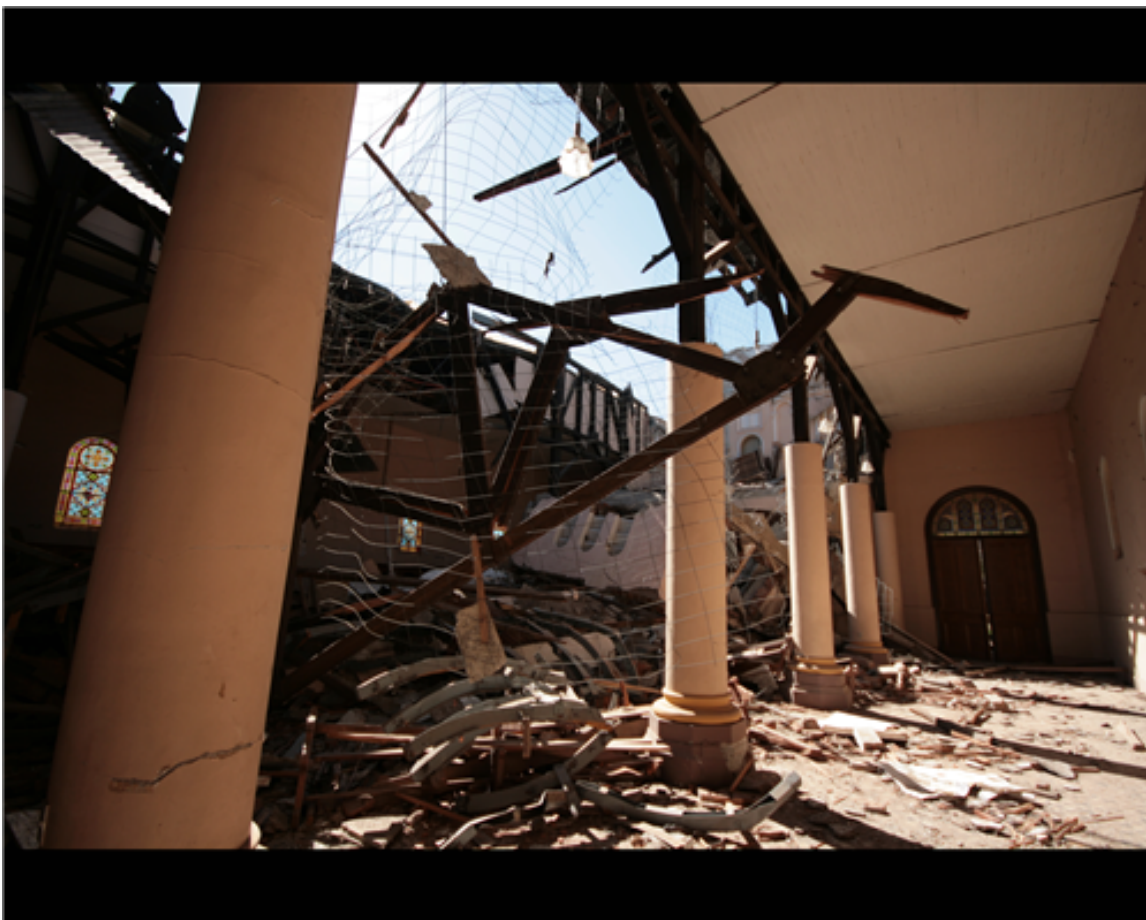
Vista desde la nave lateral derecha, tomando encuenta la mirada desde el altar a la puerta de acceso. su destruccion se debio a la caida del campanario sobre la nave central.
